Reporte de inspección y adecuaciones requeridas en CATD

Parte 1

PREP 2018 – IEES

ABRIL 2018

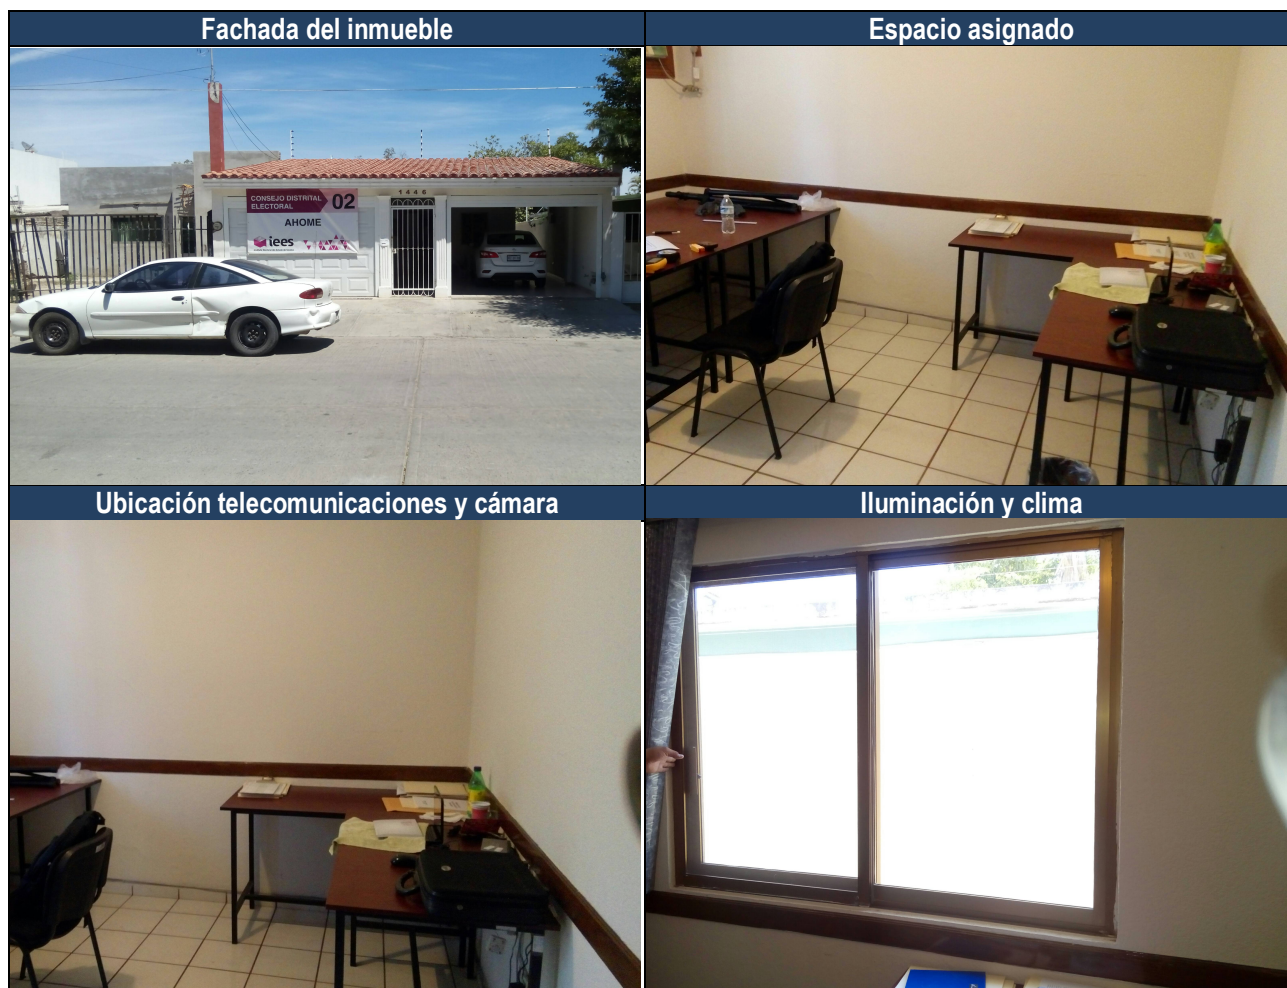
Tabla 5. Evidencia de inspección CATD 2.

No existe ninguna deficiencia en la estructura del edificio, cuenta con 3 tomacorrientes disponibles con un voltaje de **124.9 voltios**, posee una ventana con protección, puerta con chapa de seguridad, minisplit funcionando, toma de agua purificada y baño a 1m de distancia. No cuenta con desperfectos en la iluminación. La planta eléctrica puede ser ubicada en el patio que se encuentra a un costado del edificio y pasar el cable a través de la ventana del espacio asignado hasta la mesa de telecomunicaciones, la cual se ubicará a 3mts de la puerta de entrada.

- Habilitar una extensión de uso rudo de 5 m para el contacto de emergencia, que será alimentado por la planta eléctrica.
- Llevar 1 extensión de 3 m para alimentar el UPS de la mesa de digitalización.
- Llevar 1 extensión de 3 m para utilizarse en caso de emergencia.
- Barra de contactos para alimentar los equipos de telecomunicaciones.
- Barra de contactos para alimentar la corriente a los equipos de captura y validación.

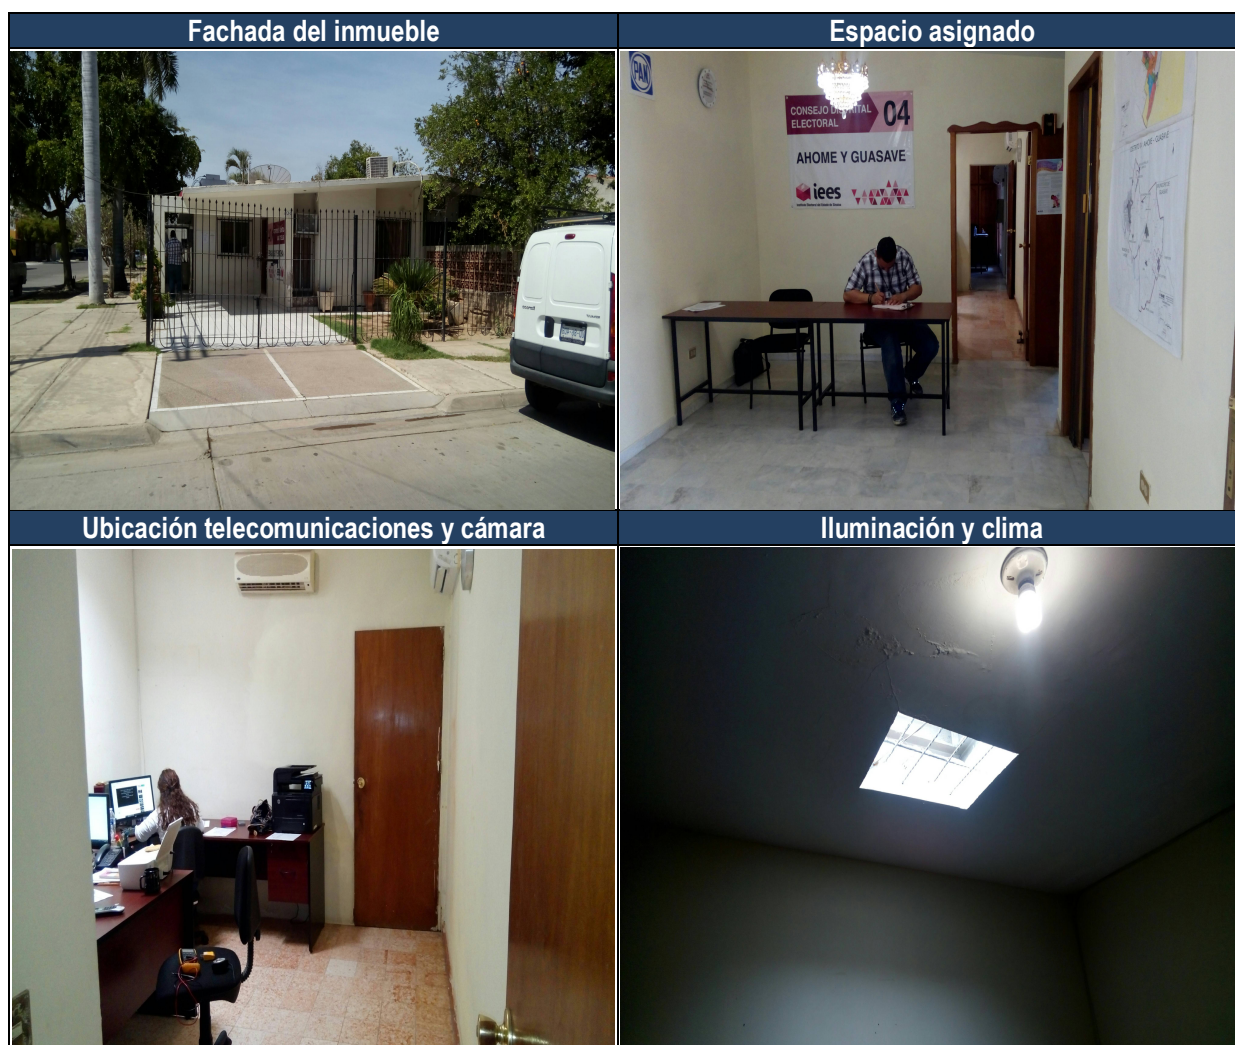
Tabla 9. Evidencia de inspección CATD 4.

Una pared está en proceso de reparación y falta pintar la parte baja de la pared, cuenta con 2 tomacorrientes disponibles sin tierra física, con un voltaje de **129.2 voltios**, el espacio asignado no tiene ventanas y tiene un tragaluz con protecciones, puerta con chapa de seguridad, minisplit funcionando, toma de agua purificada a 5mts y baño a 3mts del espacio asignado. La iluminación es de baja intensidad. La planta eléctrica puede ser ubicada en el patio trasero a 12mts de distancia de la mesa de telecomunicaciones.

Se observa que en el espacio asignado al PREP se encuentra laborando personal del IEES, además se cuenta con una mesa de telecomunicaciones en ese espacio.

- Habilitación de 2 contactos eléctricos dobles para usarse en la mesa de telecomunicaciones y en la mesa de captura y verificación.
- Habilitar una extensión de uso rudo de 12 m para el contacto de emergencia, que será alimentado por la planta eléctrica hasta la mesa de telecomunicaciones, la cual atravesará el área del secretario y el presidente.
- Cambiar el foco por uno de mayor intensidad.
- Llevar 1 extensión de 3 m para alimentar el UPS de la mesa de digitalización.
- Llevar 1 extensión de 3 m para utilizarse en caso de emergencia.
- Barra de contactos para alimentar los equipos de telecomunicaciones.
- Barra de contactos para alimentar de corriente eléctrica a los equipos de captura y verificación.

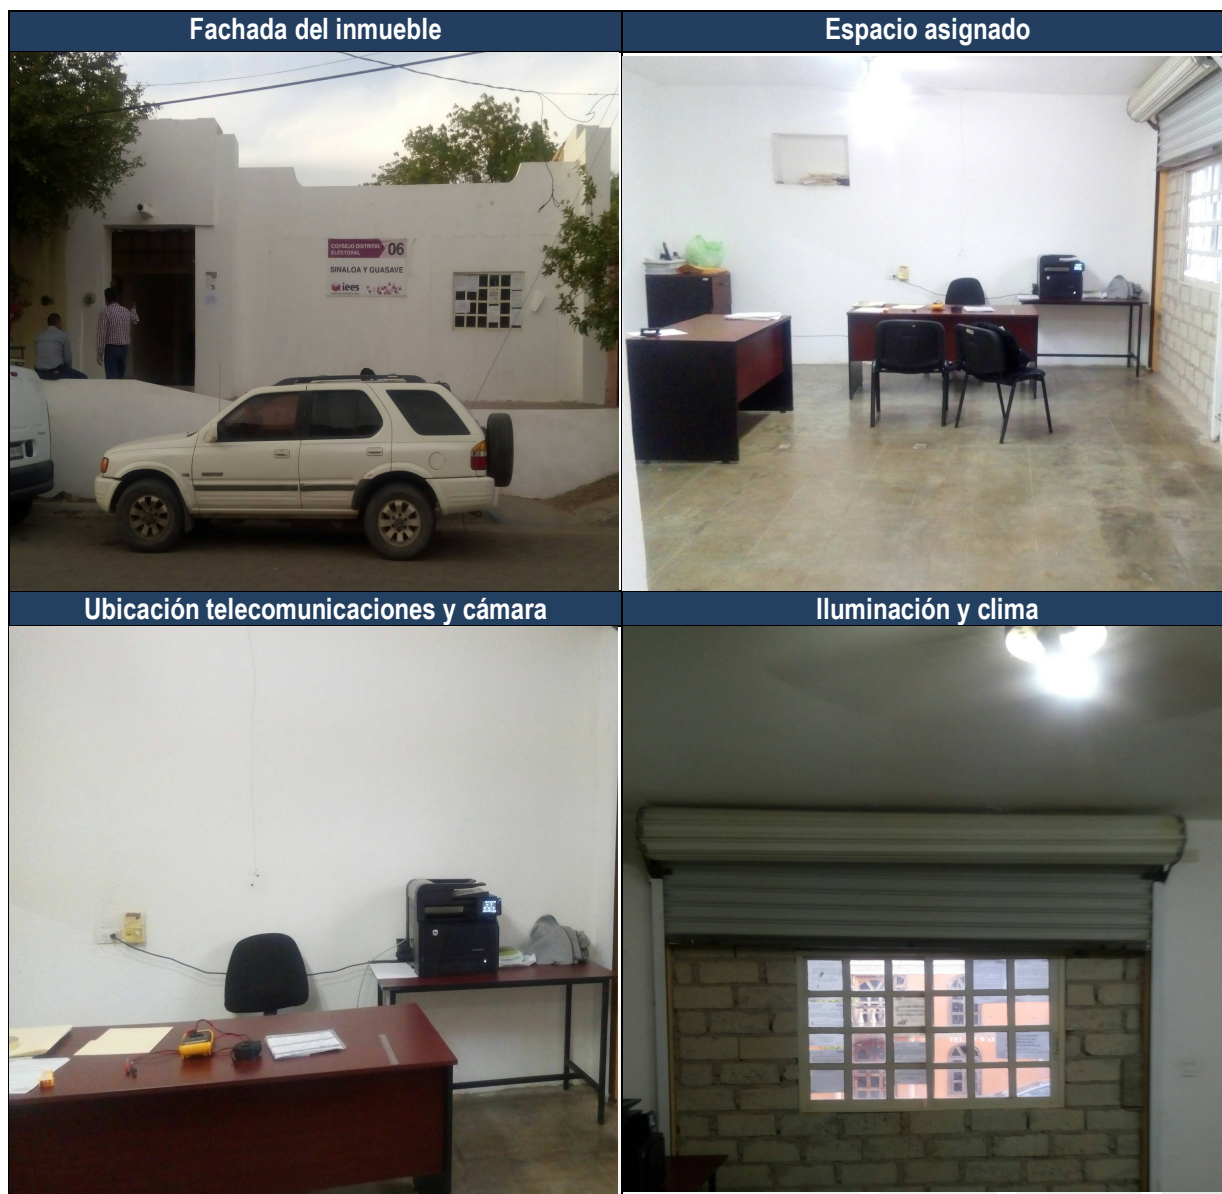
Tabla 13. Evidencia de inspección CATD 6.

El inmueble no cuenta con deficiencias en la infraestructura, existen 4 tomacorrientes disponibles sin tierra física, con un voltaje de **124.2 voltios**, el espacio asignado cuenta con 1 ventana con protección, sin puerta de acceso al lugar, no cuenta con aire acondicionado funcionando, toma de agua purificada a 5 m y baño a 15 m del espacio asignado. Iluminación sin deficiencias. La planta eléctrica puede ser ubicada en la banqueta a 3 m de distancia de la mesa de telecomunicaciones.

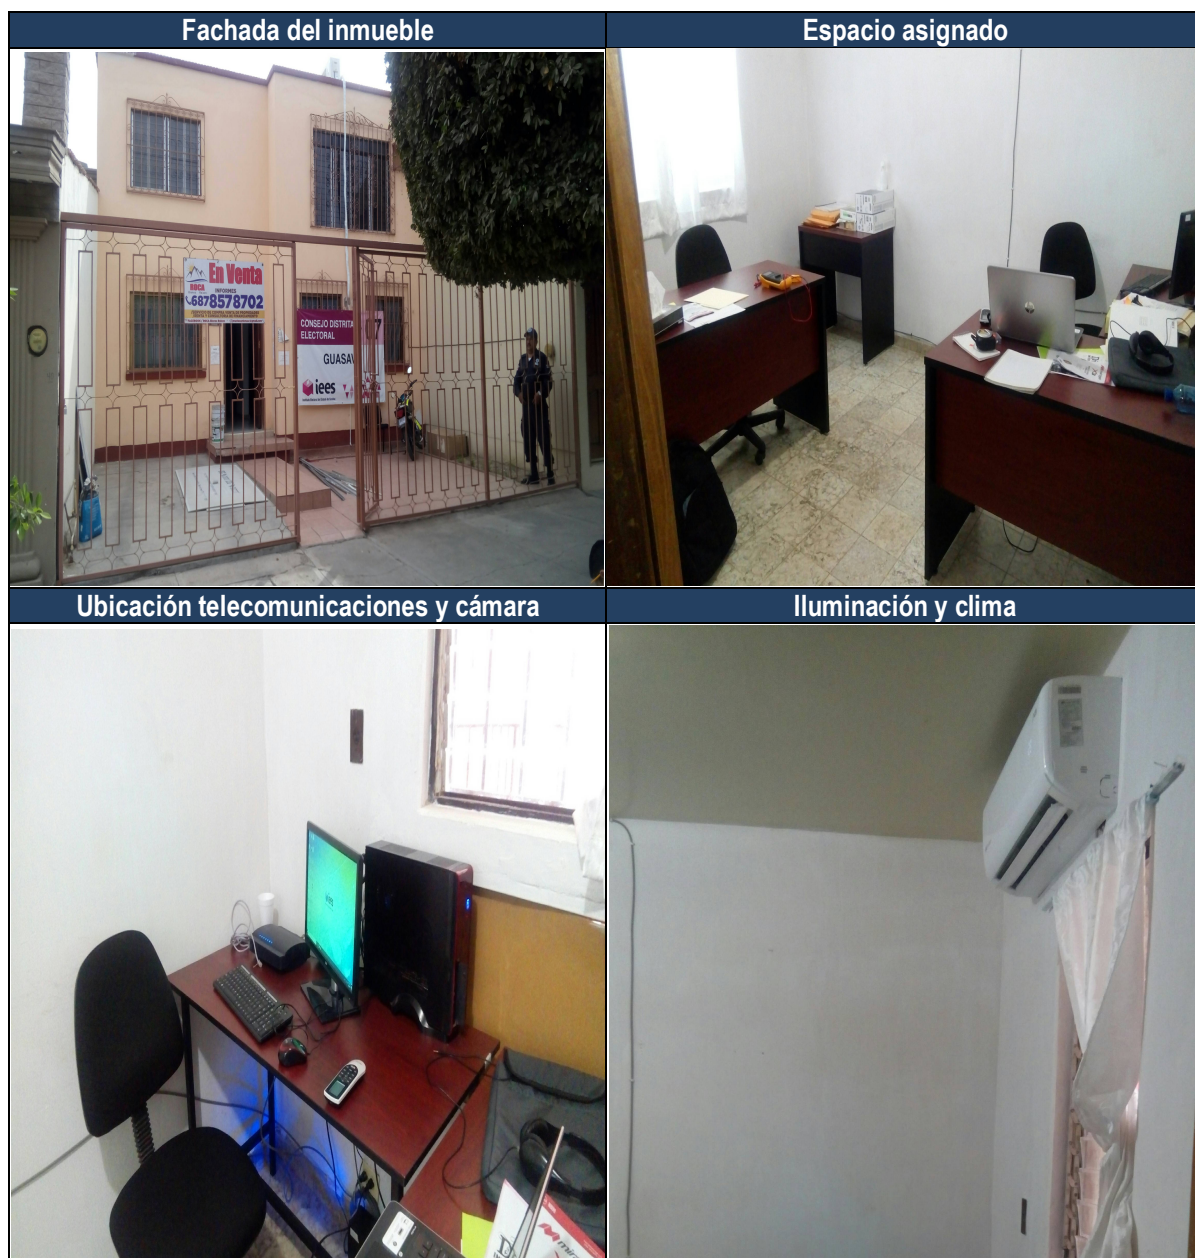
Tabla 15. Evidencia de inspección CATD 7.

El inmueble no cuenta con deficiencias en la infraestructura, sin embargo, necesitan resanar una abertura en la pared donde antes se encontraba un aire acondicionado de pared, existen 2 tomacorrientes disponibles, con un voltaje de **126.9 voltios**, el espacio asignado cuenta con 2 ventanas con protecciones, puerta con chapa de seguridad, minisplit funcionando, toma de agua purificada a 10 m y baño a 3 m del espacio asignado. Iluminación sin deficiencias. La planta eléctrica puede ser ubicada en el área de lavadero en la planta alta a 5 m de distancia de la mesa de telecomunicaciones.

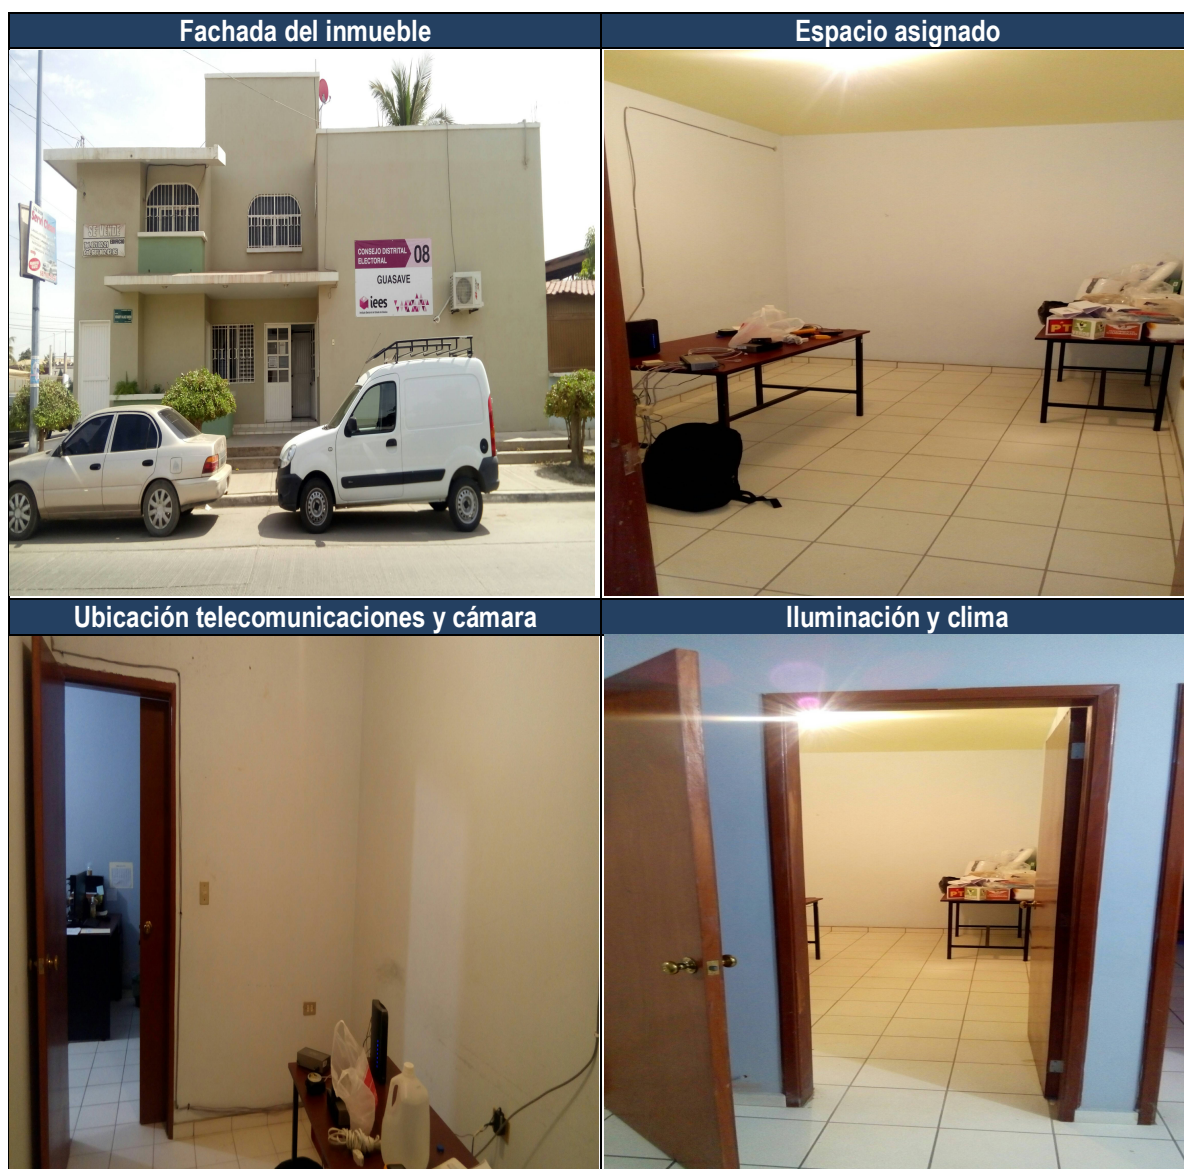
Tabla 17. Evidencia de inspección CATD 8.

No existe ninguna deficiencia en el inmueble, cuenta con 3 contactos sin tierra física disponibles con un voltaje de **127.3 voltios**. Es un área sin ventanas y una sola puerta de acceso con chapa de seguridad, no tiene aire acondicionado, el baño está a 10 m y la toma de agua purificada a 6 m. Tiene buena iluminación y la planta eléctrica puede estar ubicada en el patio (pasando por la oficina de administración), quedando a una distancia de 15 m.

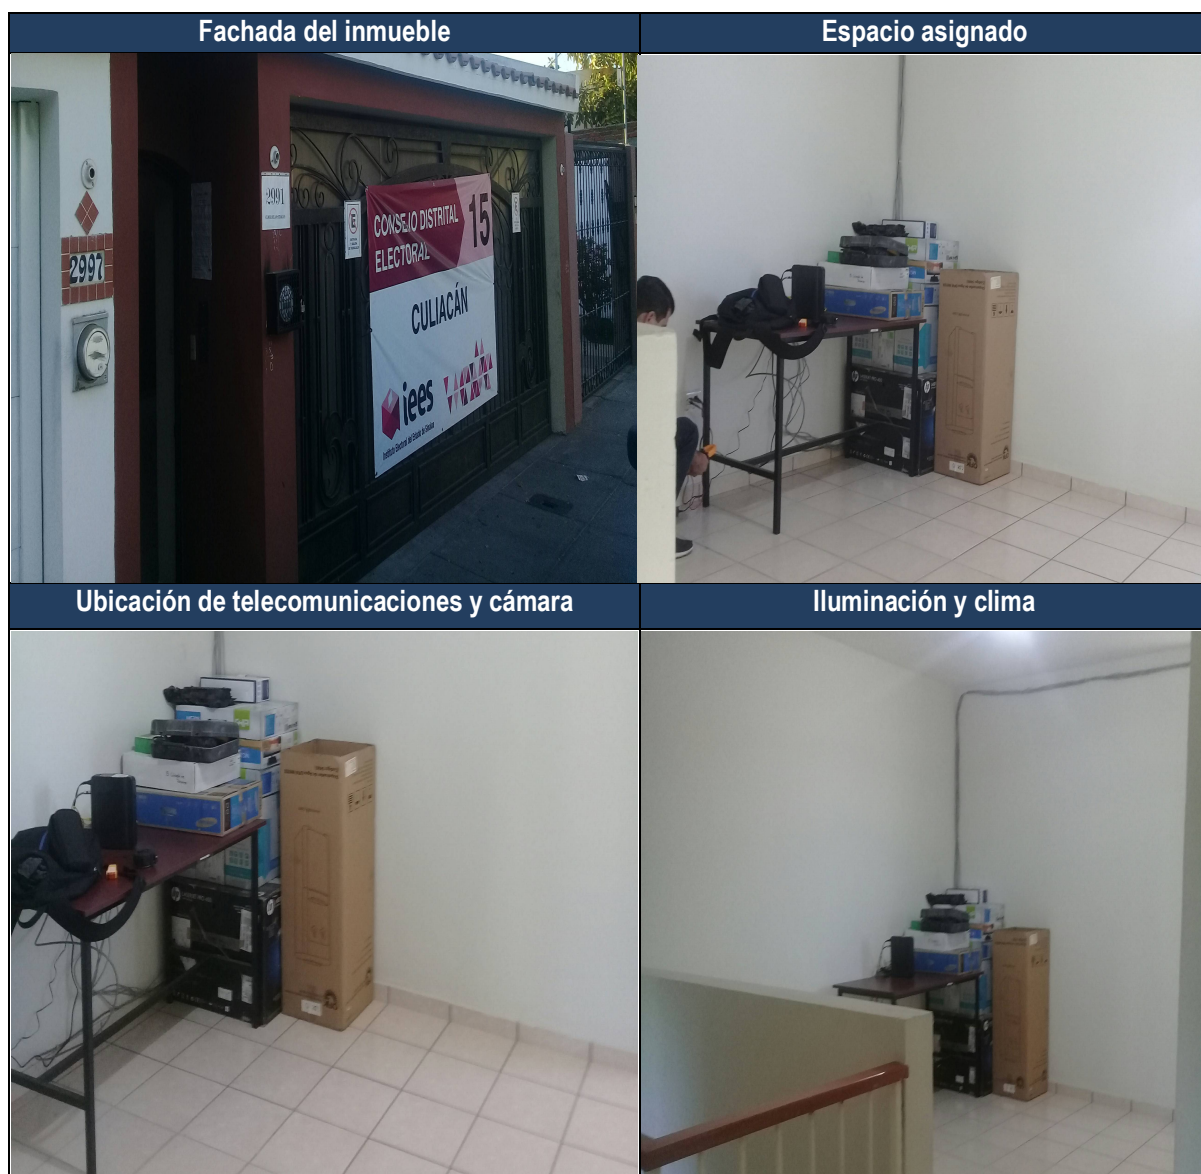
Tabla 31. Evidencia de inspección CATD 15.

No existe ninguna deficiencia en la estructura del edificio, cuenta con 2 tomacorrientes disponibles con un voltaje de **124 voltios** sin tierra, sin ventanas ni puertas, no tiene aire acondicionado, toma de agua purificada en planta baja y baño a 6 m del espacio asignado. La iluminación es buena. La planta eléctrica puede ser ubicada en el patio trasero y pasar el cable a través de 2 paredes hasta la mesa de telecomunicaciones.

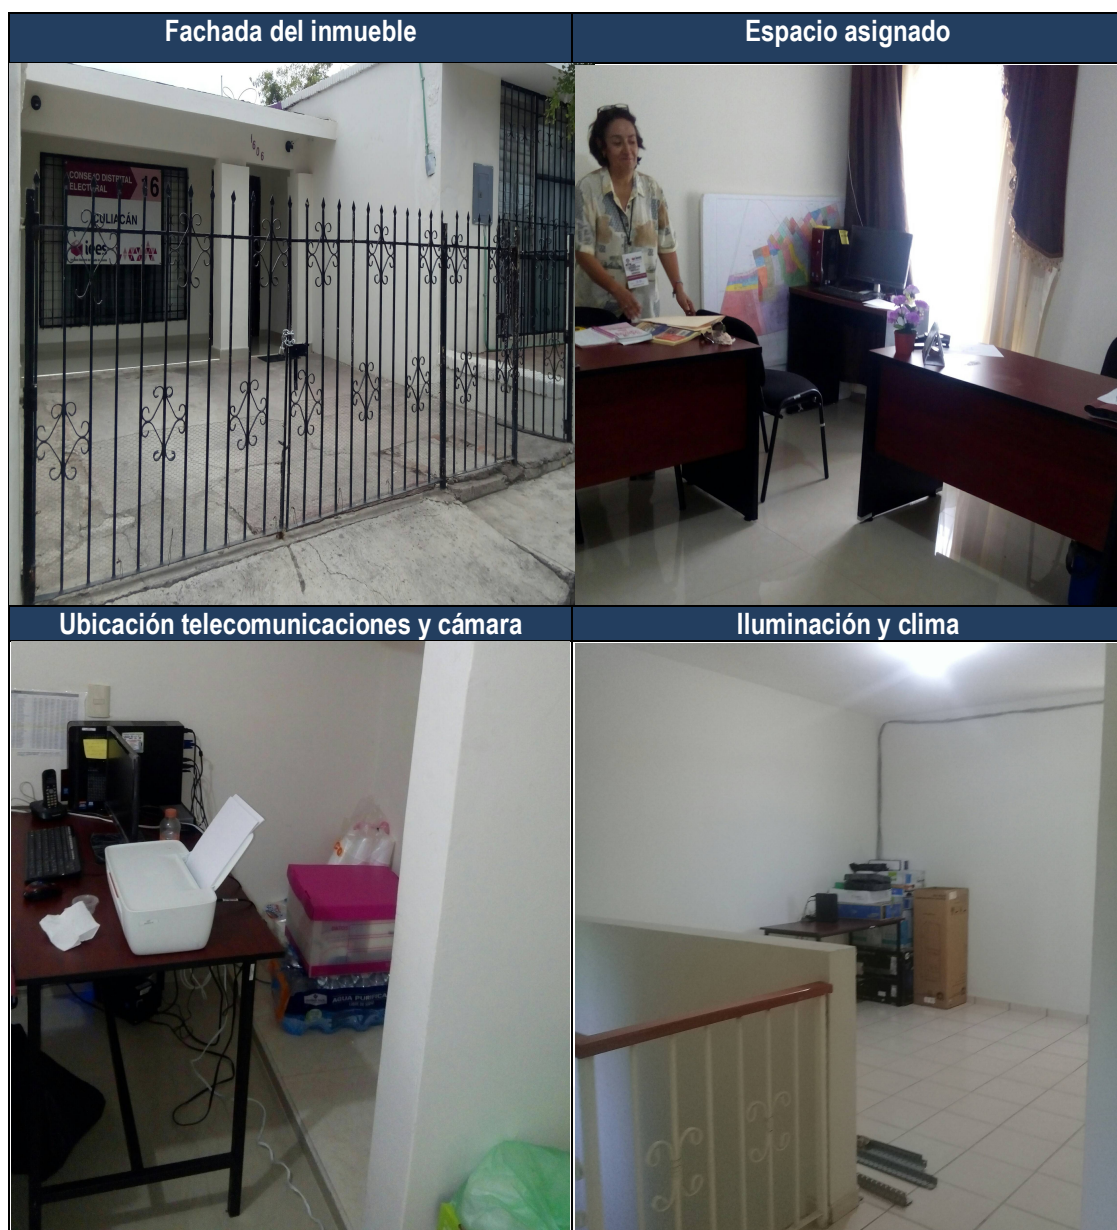
Tabla 33. Evidencia de inspección CATD 16.

No existe ninguna deficiencia en la estructura del edificio, cuenta con 1 tomacorriente disponible con un voltaje de **129.2 voltios**, posee una ventana con protección, puerta con chapa de seguridad sin llave, no tiene aire acondicionado, toma de agua purificada a 8 m y baño a 6 m del espacio asignado. La iluminación es buena. La planta eléctrica puede ser ubicada en el patio frontal y pasar el cable a través de 2 paredes hasta la mesa de telecomunicaciones.

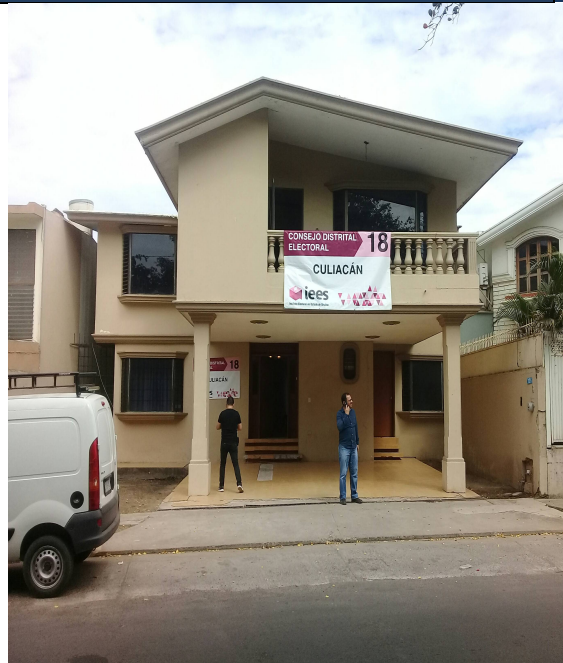
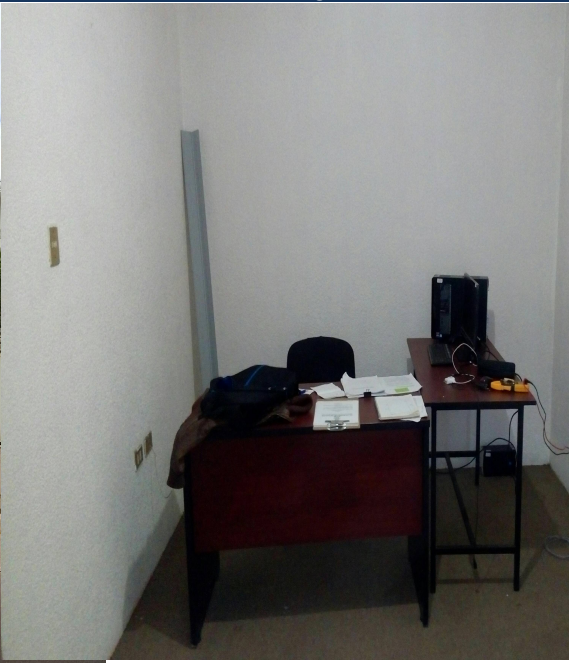
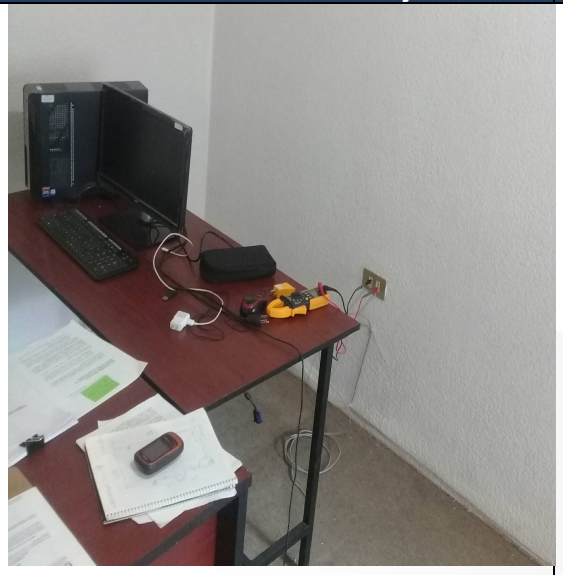
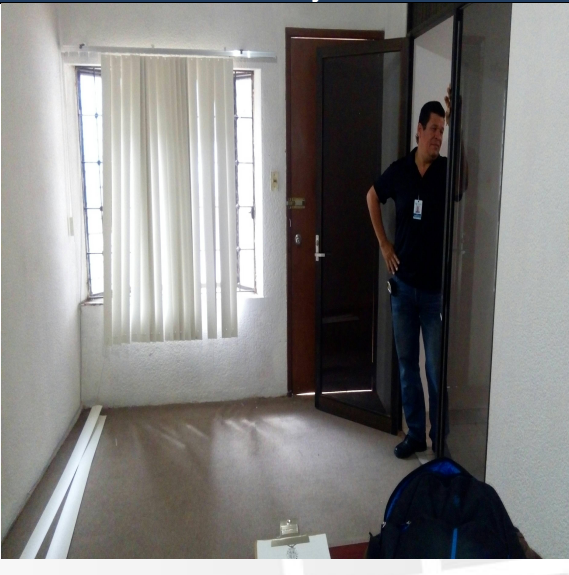
Tabla 37. Evidencia de inspección CATD 18.

No existe ninguna deficiencia en la estructura del edificio, cuenta con 2 tomacorrientes disponibles con un voltaje de **122.4 voltios**, sin tierra física, posee una ventana con protección, puerta con chapa de seguridad sin llave, cuenta con closet de 60 cm de ancho x 1.80 m de largo, no tiene aire acondicionado, toma de agua purificada y baño cercano al espacio asignado. La iluminación es buena. La planta eléctrica puede ser ubicada en el patio frontal y pasar el cable a través de 2 paredes hasta la mesa de telecomunicaciones.

Fachada del inmueble	Espacio asignado

Ubicación telecomunicaciones y cámara	Iluminación y clima
